## ПАСПОРТ

доступности объекта для инвалидов и  
других маломобильных групп населения  
№ 13 от « 2 » декабря 2019 г.

1.1. Наименование (вид) объекта - ГКУ СО «КЦСОН Самарского округа»  
Советское подразделение

1.2. Фактический адрес – г. Самара, ул. Победы, д.91

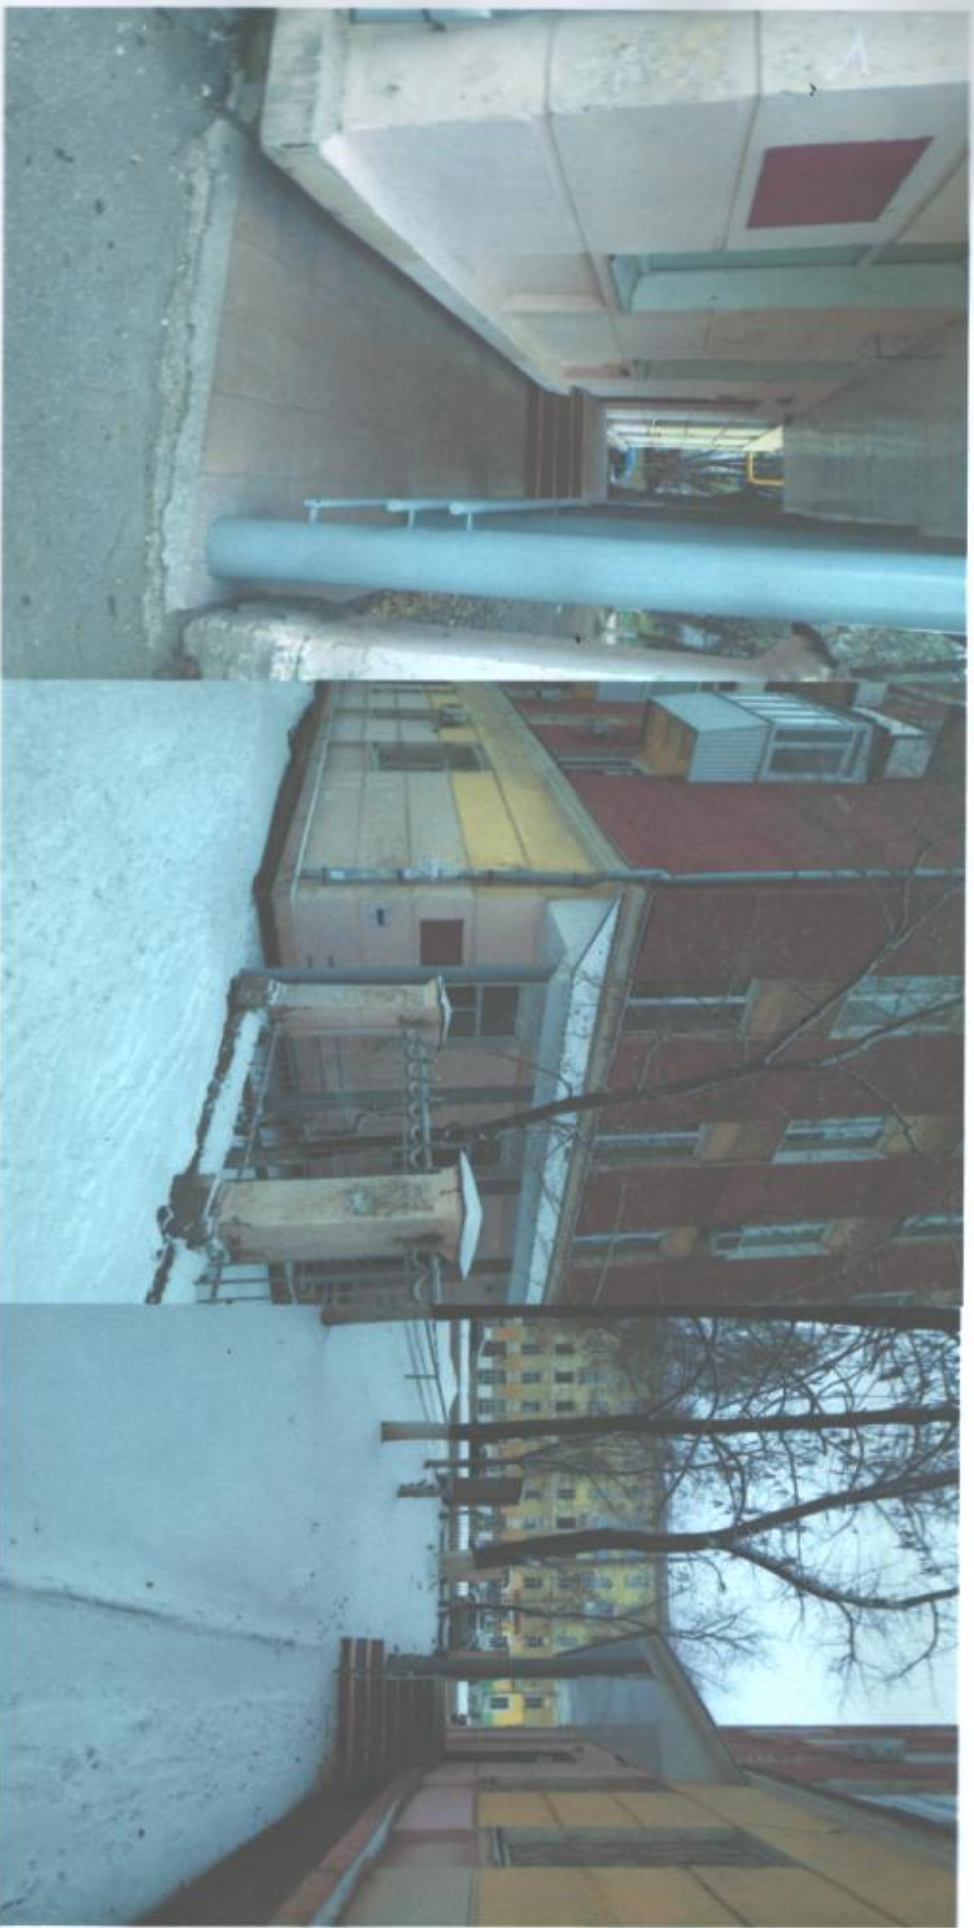
## Территория, прилегающая к объекту

1		1	1	1	1		
1. Территория, прилегающая к объекту (при наличии)							
Территория, прилегающая к объекту, является придомовой территорией пятиэтажного жилого дома расположенного по адресу: г. Самара, ул. Победы, 91 и принадлежит Администрации Советского внутригородского района г.о. Самара.

Прилегающая территория к объекту (в том числе с ограждениями) отсутствует. Имеется возможность самостоятельного передвижения к объекту, в том числе с помощью работников объекта. Утвержден порядок предоставления услуг инвалидам и мало мобильным

**2. Планируемые мероприятия:** установка указателей маршрута движения, с торца здания со стороны ул. Победы. Монтрование тактильной плитки, для создания тактильных полос, перед тротуаром по пути следования от остановки общественного транспорта.

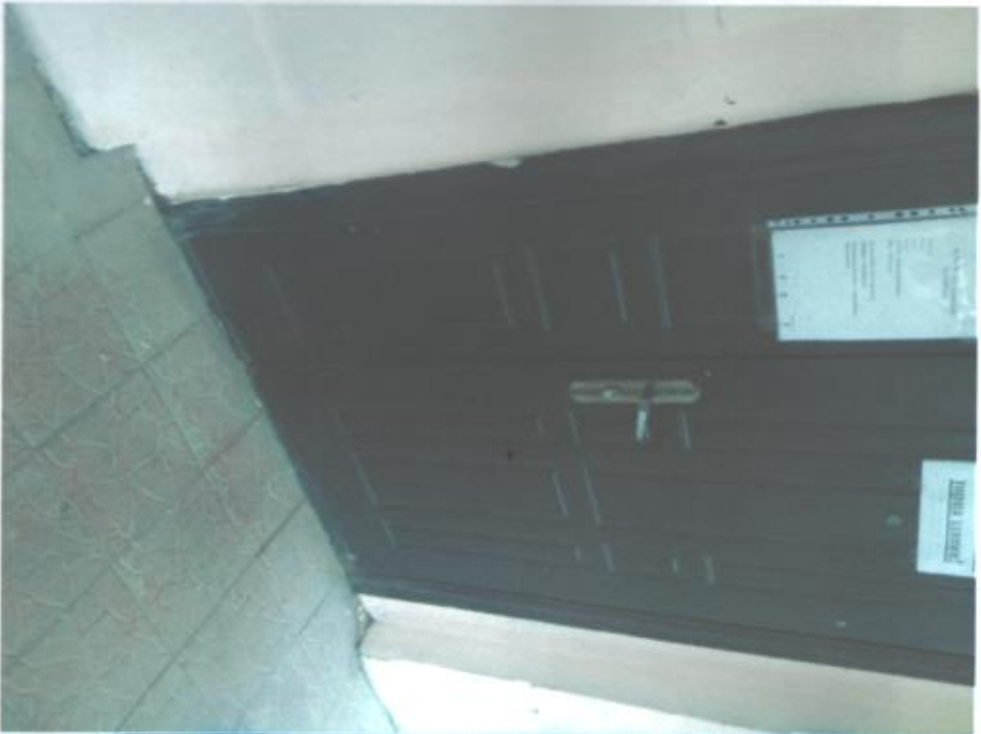
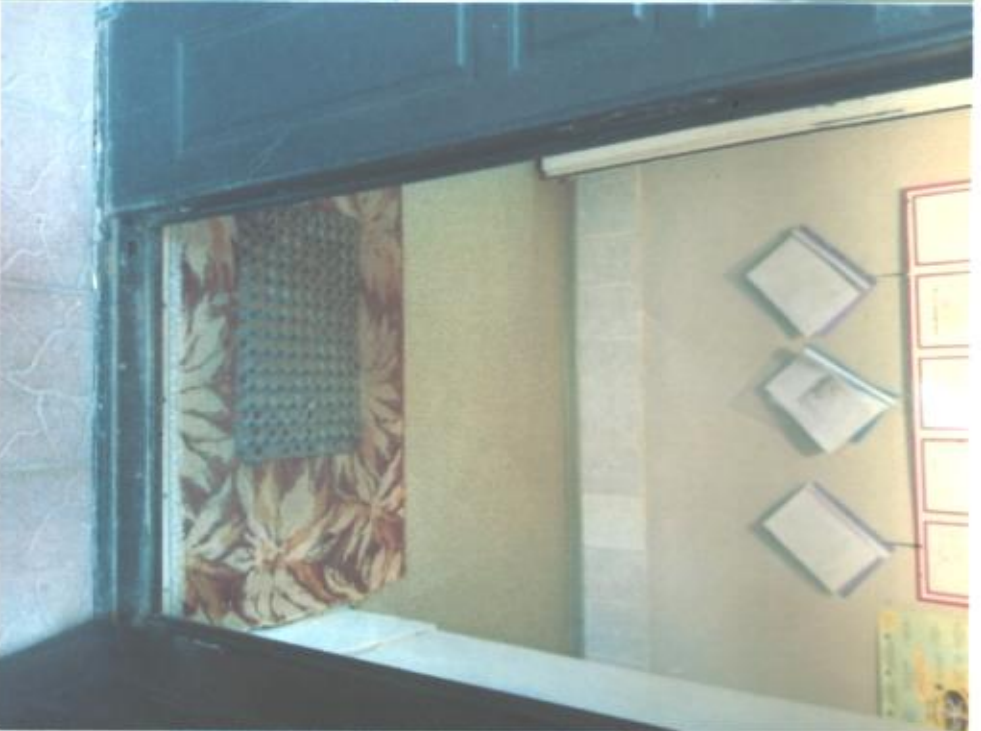
## Входная группа

2. Входная группа (для доступа в зону оказания услуги)						
2.1. Крыльцо или входная площадка						
	Высота площадки	м	0,6 м.			
	Габариты площадки без пандуса (ширина x глубина)	$\geq 1,4 \times 2$ м или $1,5 \times 1,85$ м	3,6x1,9 м.	О, С		
	Габариты площадки с пандусом (ширина x глубина)	$\geq 2,2 \times 2,2$ м	Отсутствует	К	Создание	Создание Дополнит ельного входа со сторонны ул. Победы

В наличии имеется: информационная табличка об объекте; поручни на лестнице; кнопка вызова персонала.

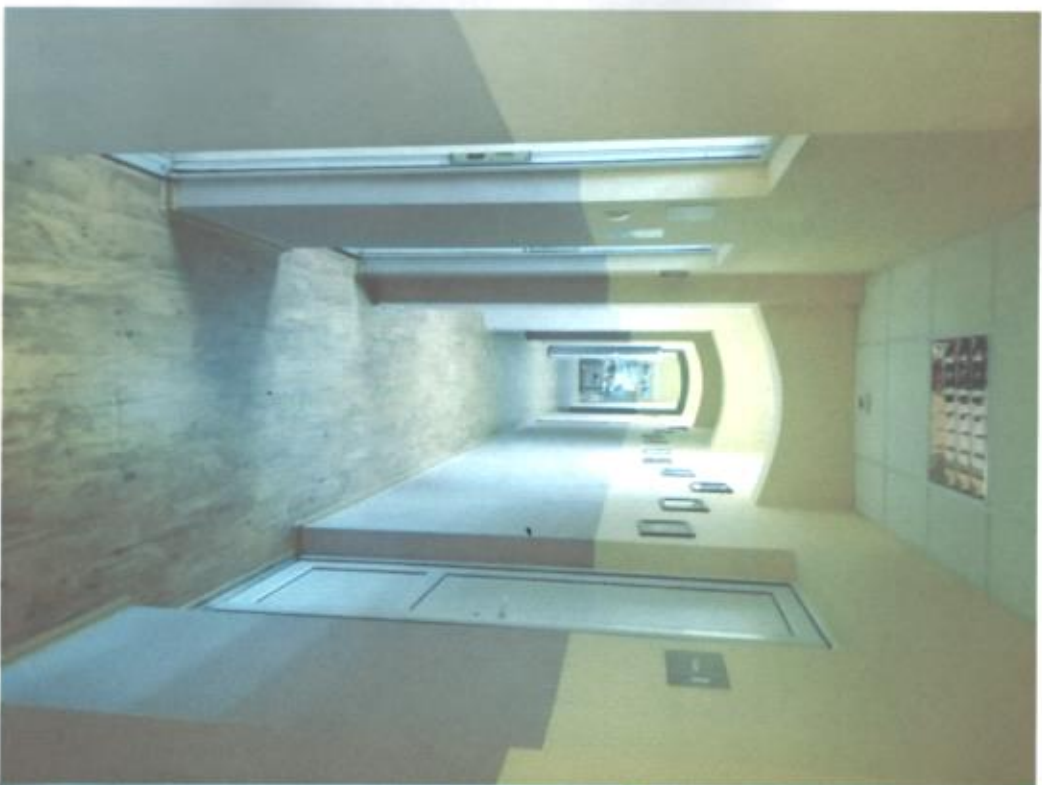
Левое крыло

№ помещения по плану БТИ	Наименование элемента объекта	Норматив доступности, установленный для инвалидов	Фактическая величина, наличие	Категория инвалидов, для которых установлен норматив*	Рекомендуемые мероприятия по адаптации при несоответствии нормативу: установка, создание, ремонт, замена или реконструкция	Примечание
1	2	3	4	5	6	7
	завершающие горизонтальные части поручней	$\geq 0,3$ м	-	К, О		
	Колесоотбойники по продольным краям маршей высотой не менее 0,05 м	наличие	Отсутствует	К	Установка	
	Пандус переносной (при отсутствии стационарного)	наличие	Наличие	К		
	Подъемник для инвалидов (при отсутствии пандуса):					
	стационарный	наличие	Отсутствует	К	Установка	Установка стационарного подъемника, при отсутствии и технической возможности, создания стационарного пандуса
	Мобильный	наличие	-	К		
3.3. Коридоры/холлы						
	Ширина полосы движения	$\geq 1,2$ м	0,9 м.	К

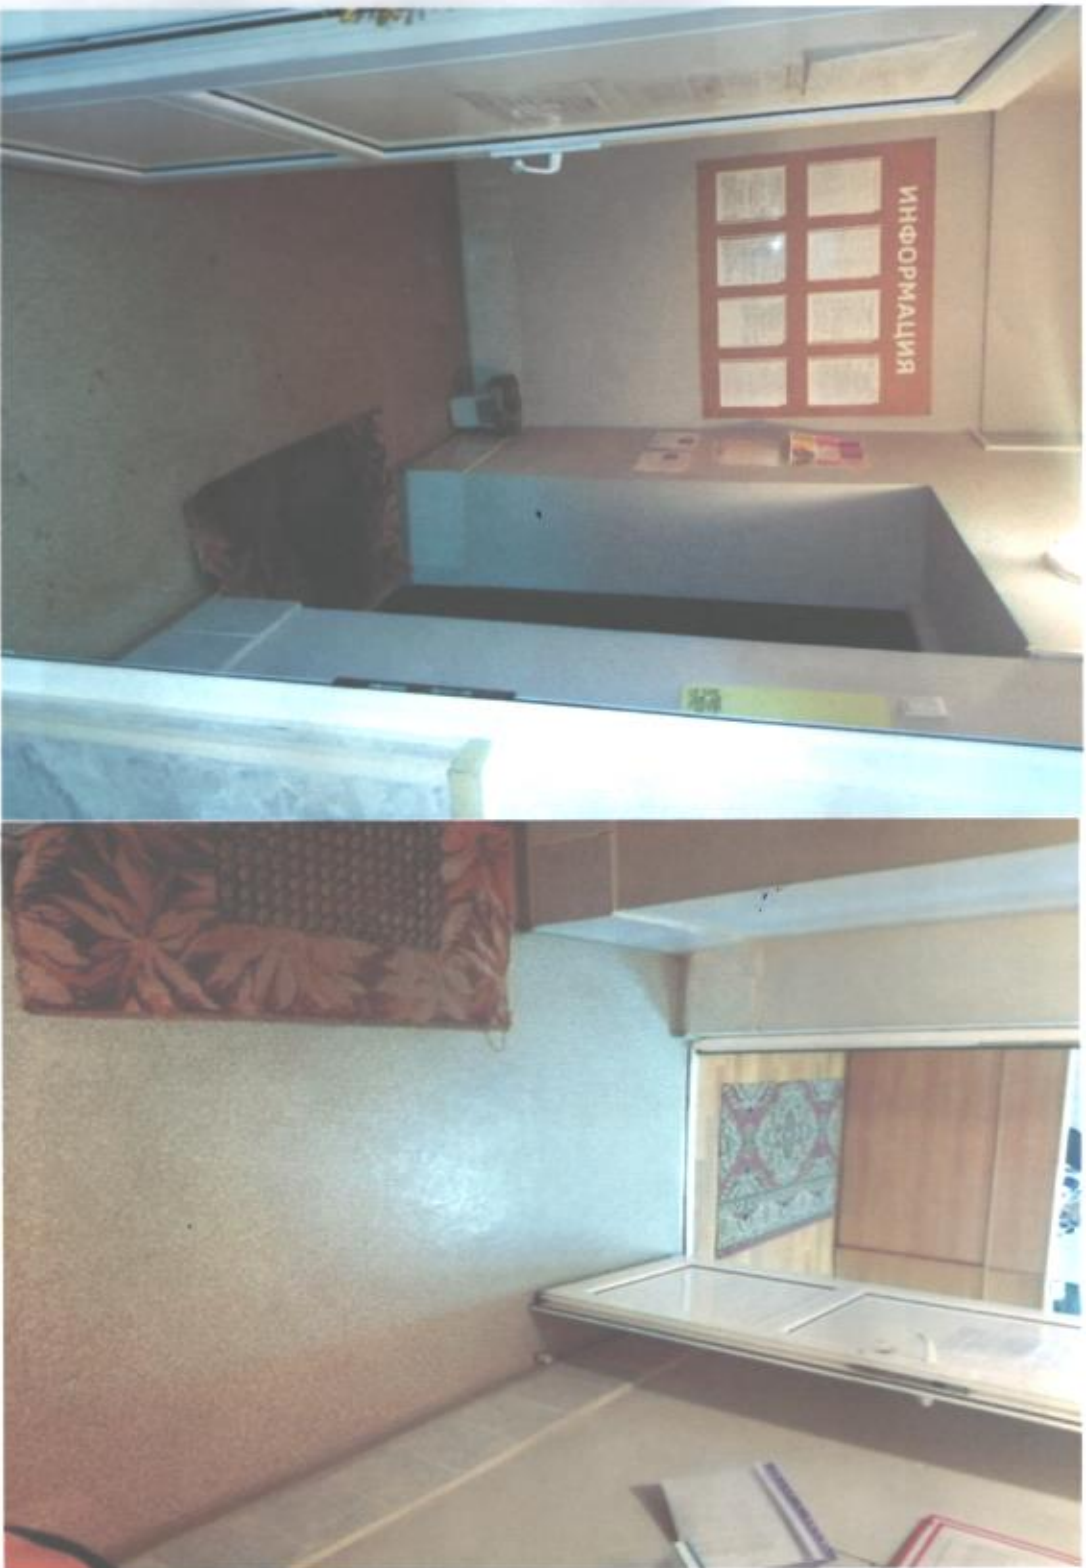
2.4. Тамбур						
	Габариты (глубина x ширина)	$\geq 2,3 \times 1,5$ м, при реконструкции – (1,5-1,8) x 2 м	2,98x1,5 м.	К		
	Двери распашные (Р), автоматические раздвижные (А)	наличие	Р	К, О		
	Ширина дверного проема	$\geq 1,2$ м, при реконструкции – $\geq 0,9$ м	0,65	К, О	Реконструкция	Замена Двери, на двухстворчатую, с шириной основной рабочей

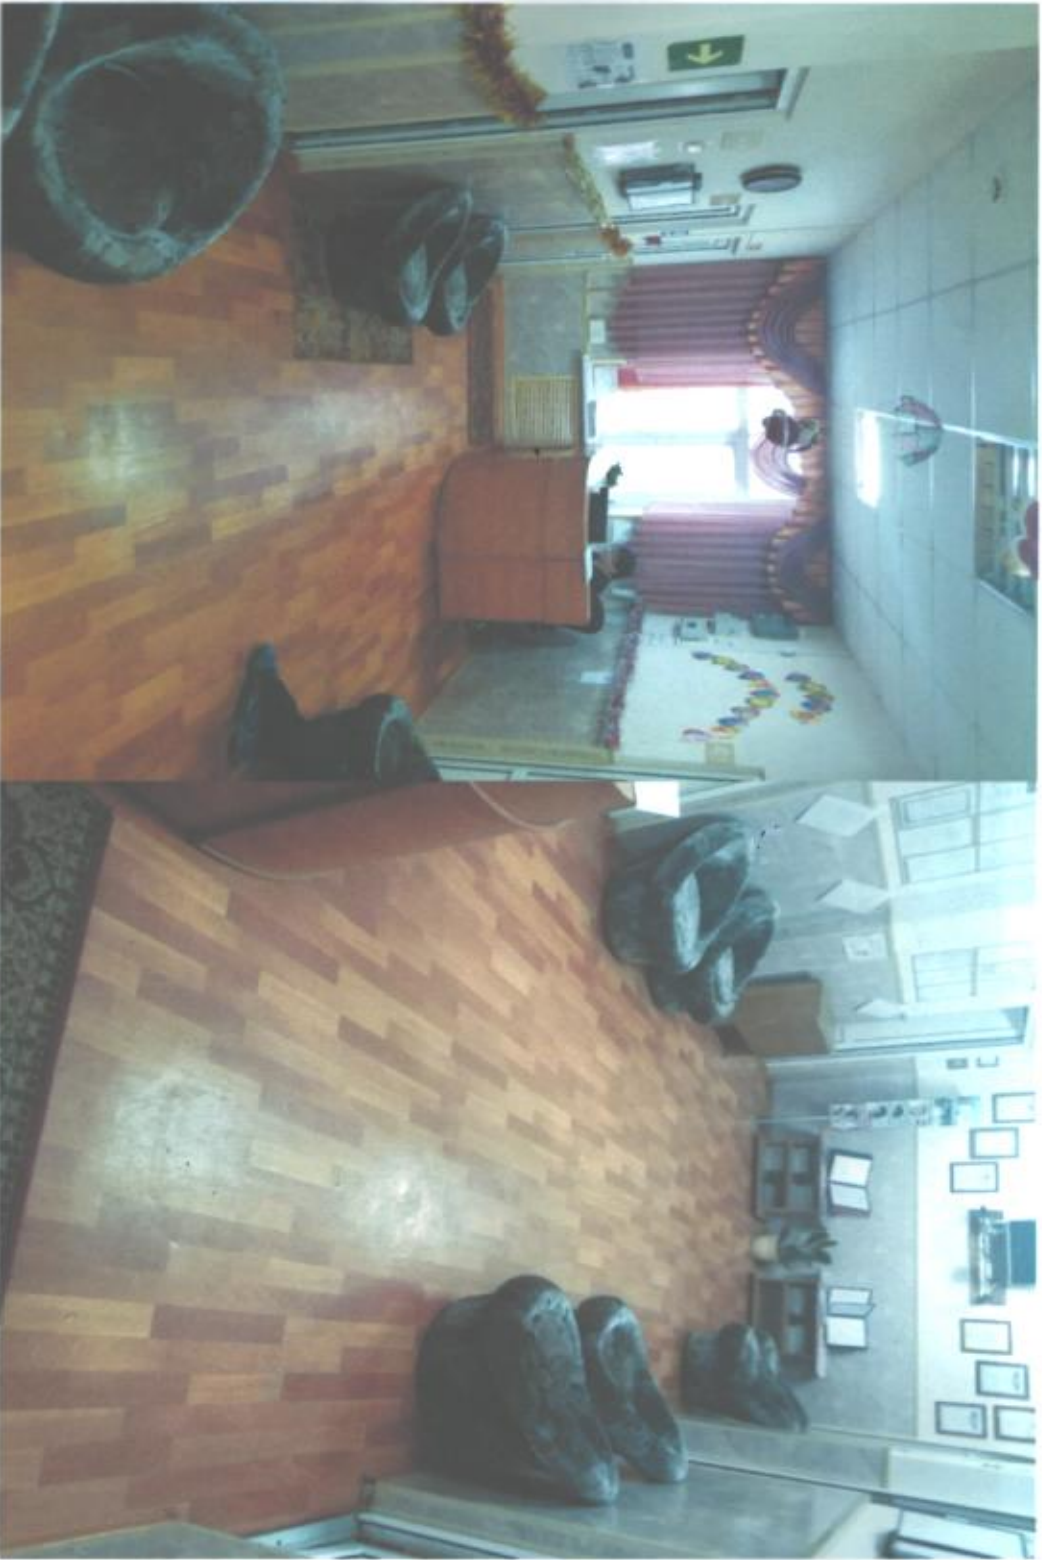
### Холл

Место отдыха и ожидания (не реже чем через 25 м):	наличие	Наличие	К, О, С, Г		
	Для лиц с нарушениями опорно-двигательного аппарата (О): глубина зоны сидения – не менее 1,2 м	$\geq 1$ на этаж	Наличие	О		
	Для колясочников: глубина – 1,5 м, ширина –	$\geq 1$ на этаж	Наличие	К

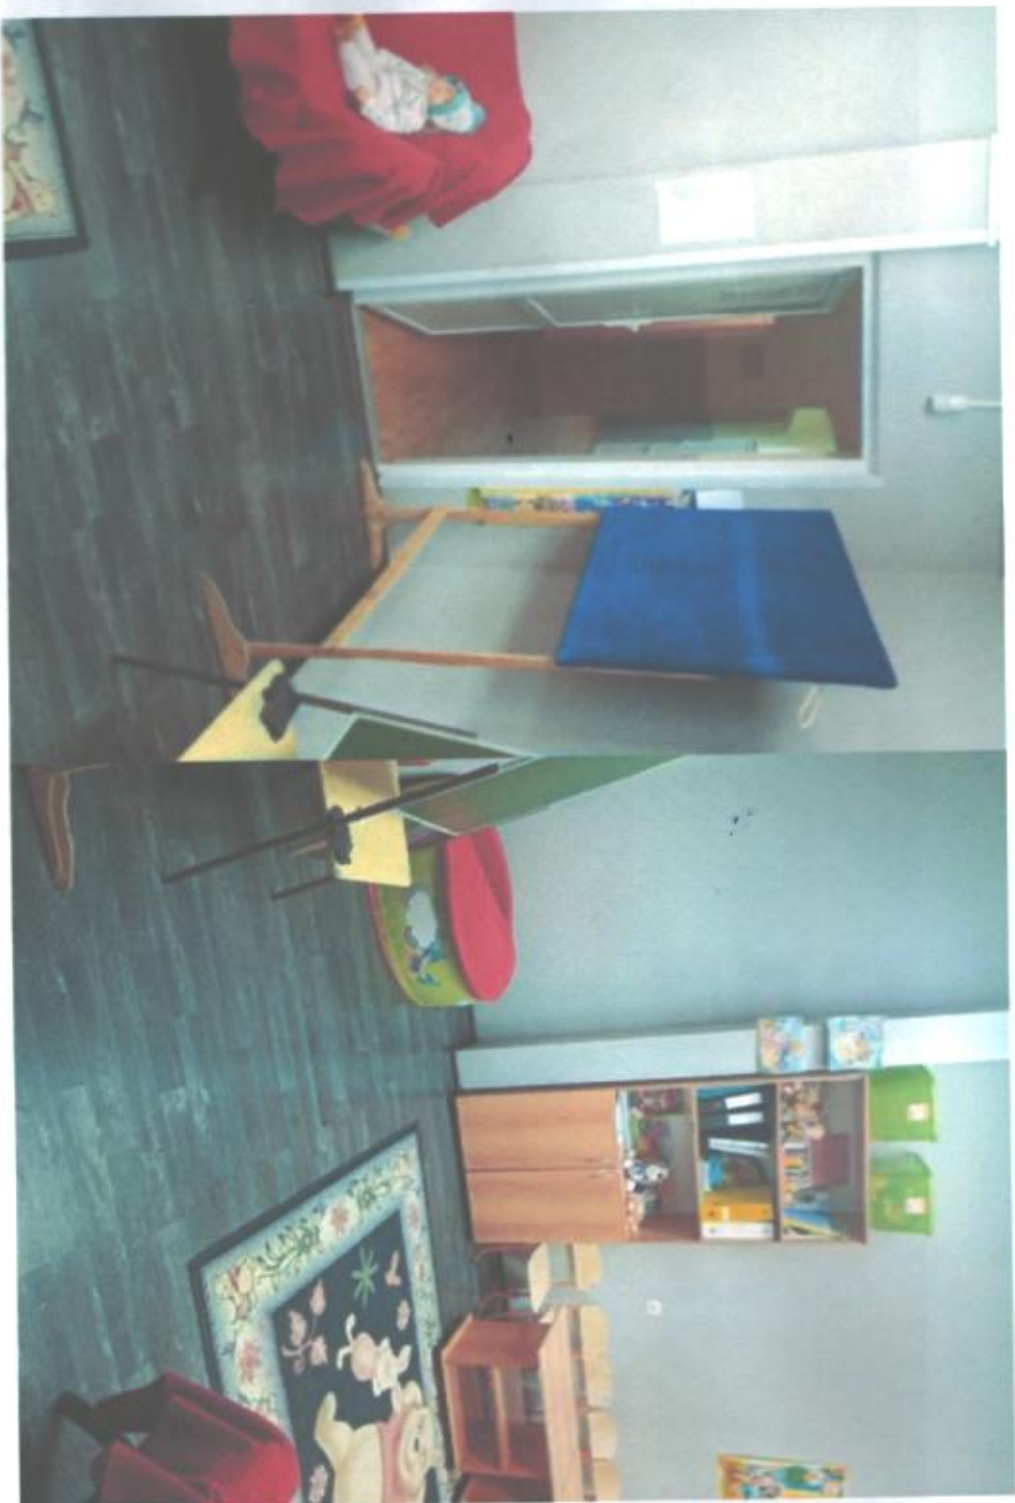
### Кабинет №16

4.3.2 Обслуживание с перемещением в кабинет №16						
	Ширина полосы движения по зоне обслуживания	≥ 1,2 м	0,9 м.	К	Реконструкция	
	Высота оборудования для посетителей (стеллаж, прилавок, витрина, художественный объект и прочее)	0,8-1,1 м	0,75 м.	К	Реконструкция	
	Вкладка при необходимости описания нескольких маршрутов

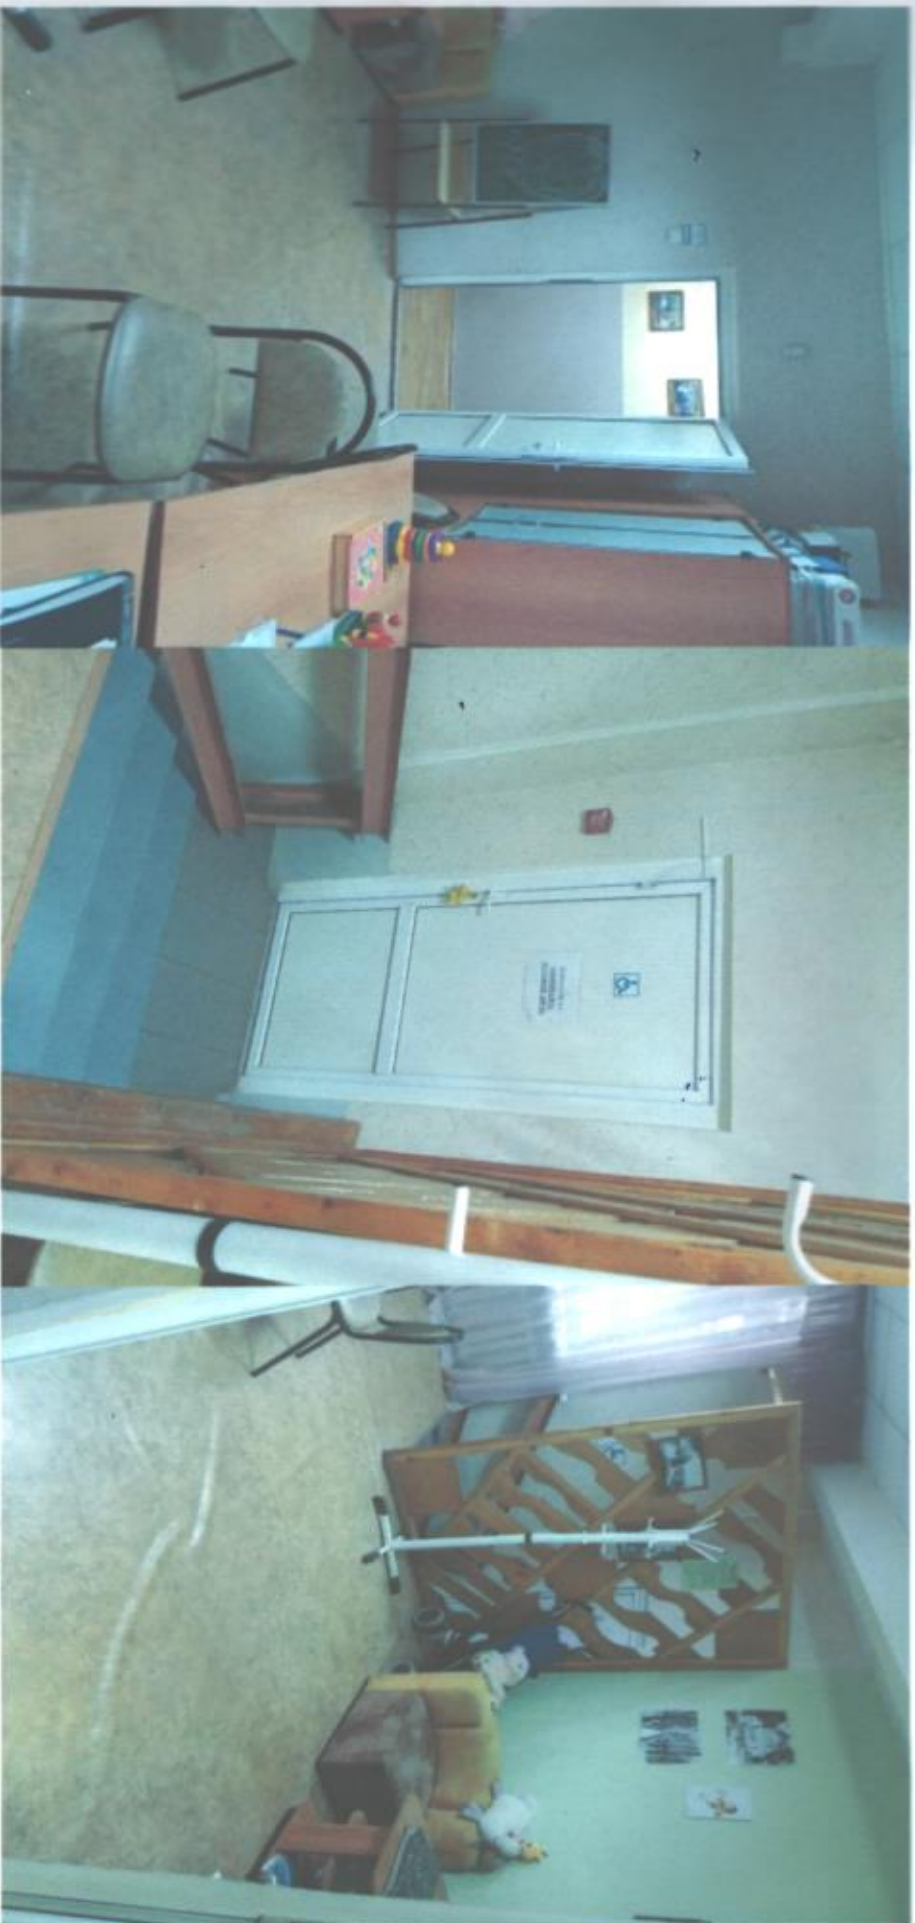
Зона обслуговування  
Кабинет №10

4.2. Обслуживание в кабинетах					
	4.2.1. Обслуживание в кабине №10					
	Ширина проема двери	≥ 0,9 м	1,0 м.	К		
	Высота порога	отсутствие	0,01	К, О	Реконструкция	
	Информация тактильная	наличие	Отсутствует	С	Установка	
	Информация визуальная контрастная:	наличие	Отсутствует	К, О, С, Г	Установка	
	размещение на высоте**	≤ 1,8 м	-	К		
	высота прописных букв**	≥ 0,025 м	-	С		
	Место для сидения**	наличие	Отсутствует	О	Создание	
	Крючки для костылей (на высоте 120 см с выступом 12 см)**	наличие	Отсутствует	О	Установка	
	Габариты зоны сидения (глубина)	≥ 1,2 м	Отсутствует	О	Создание	
	Зона для кресла-коляски	≥ 1,5 x 1,5 м	Отсутствует	К	Создание

4.3. Обслуживание с перемещением в кабинеты						
4.3.1. Обслуживание с перемещением в кабинет №10						
	Ширина полосы движения по зоне обслуживания	$\geq 1,2$ м	0,9 м.	К	Реконструкция

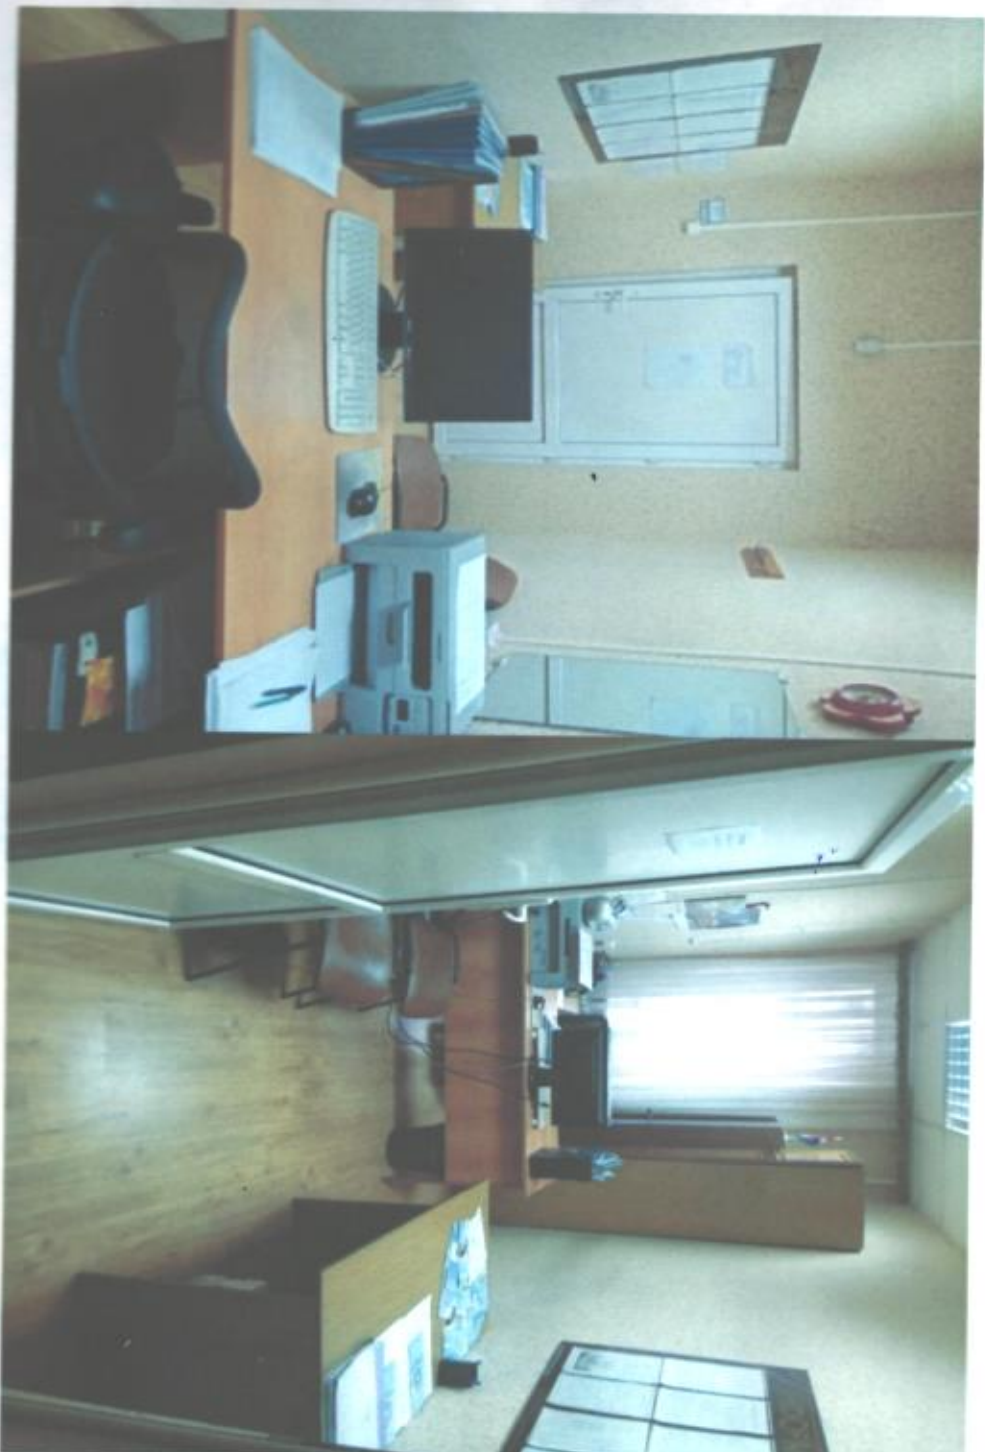
## Кабинет №9

4.2.2. Обслуживание в кабинете №9						
	Ширина проема двери	$\geq 0,9$ м	1,0 м.	К		
	Высота порога	отсутствие	0,01	К, О	Реконструкция	
	Информация тактильная	наличие	Отсутствует	С	Установка	
	Информация визуальная контрастная:	наличие	Отсутствует	К, О, С, Г	Установка	
	размещение на высоте**	$\leq 1,8$ м	-	К		
	высота прописных букв**	$\geq 0,025$ м	-	С		
	Место для сидения**	наличие	Отсутствует	О	Создание	
	Крючки для костылей (на высоте 120 см с выступом 12 см)**	наличие	Отсутствует	О	Установка	
	Габариты зоны сидения (глубина)	$\geq 1,2$ м	1,3 м.	О		
	Зона для кресла-коляски	$\geq 1,5 \times 1,5$ м	1,5x1,5 м.	К		
Вкладка при необходимости описания нескольких кабинетов

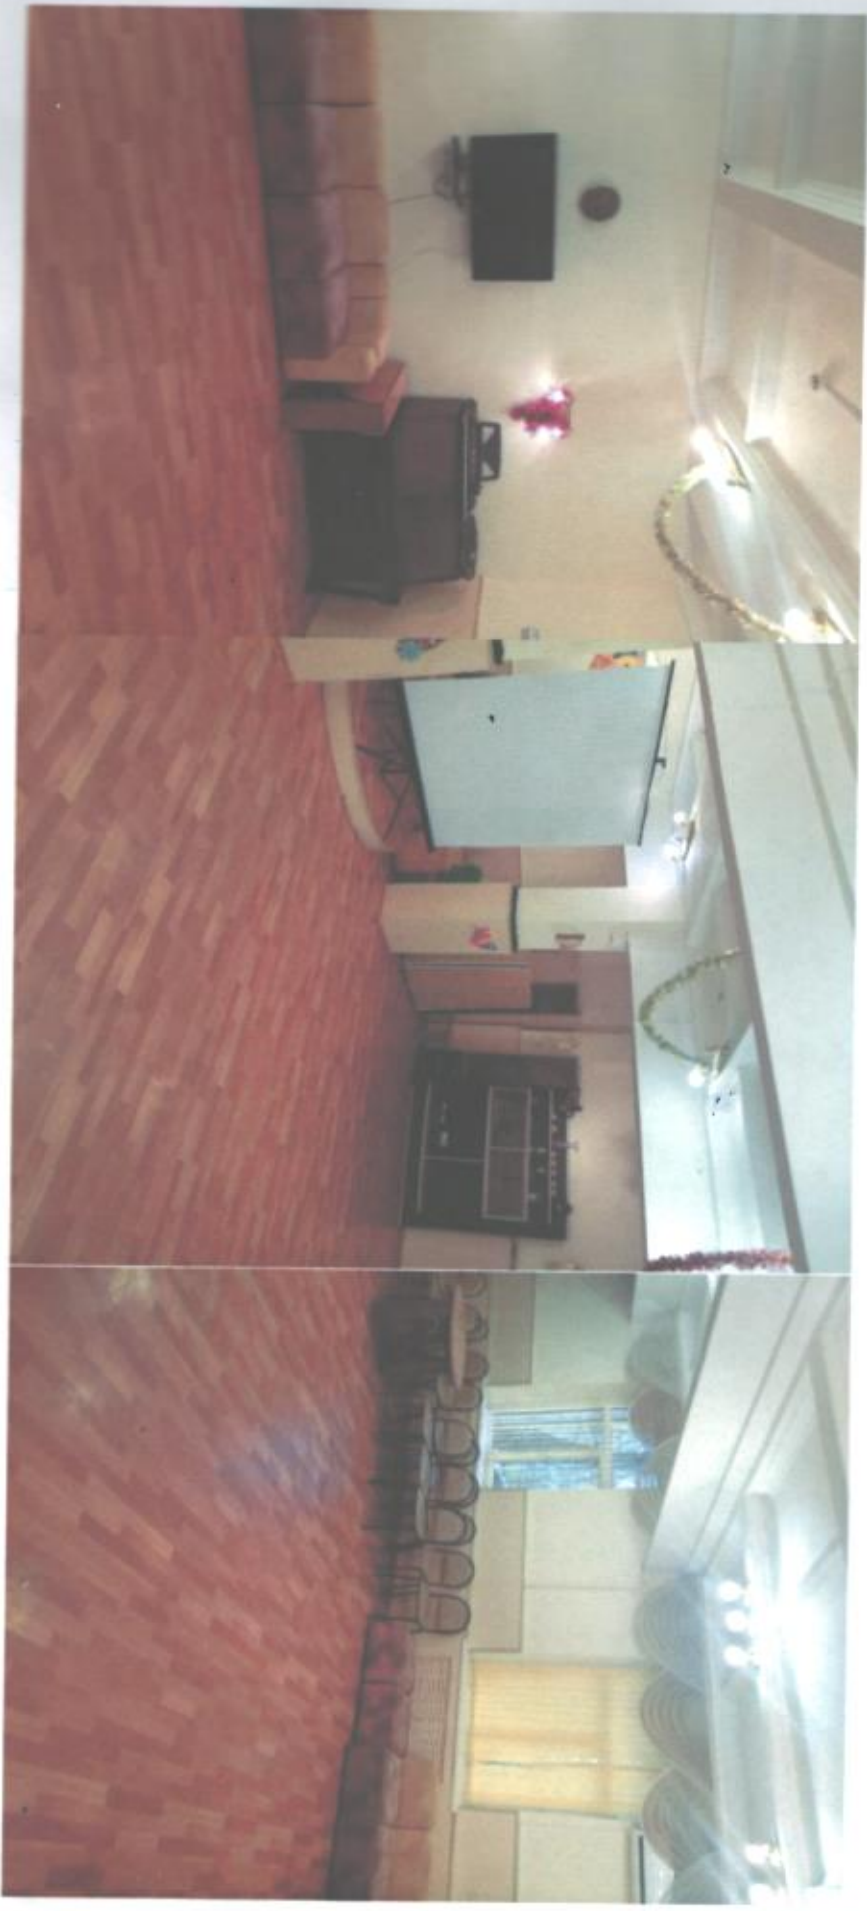
### Актовый зал

4.5. Заг (с фиксированными местами зрительный, читальный, ожидания и прочее вместимостью более 50 мест)						
	Доля мест для колясочников	≥ 2 %	Отсутствует	К	Создание	
	Ширина прохода к месту для инвалида на кресле-коляске	≥ 1,2 м	≥ 1,1 м	К	Реконструкция

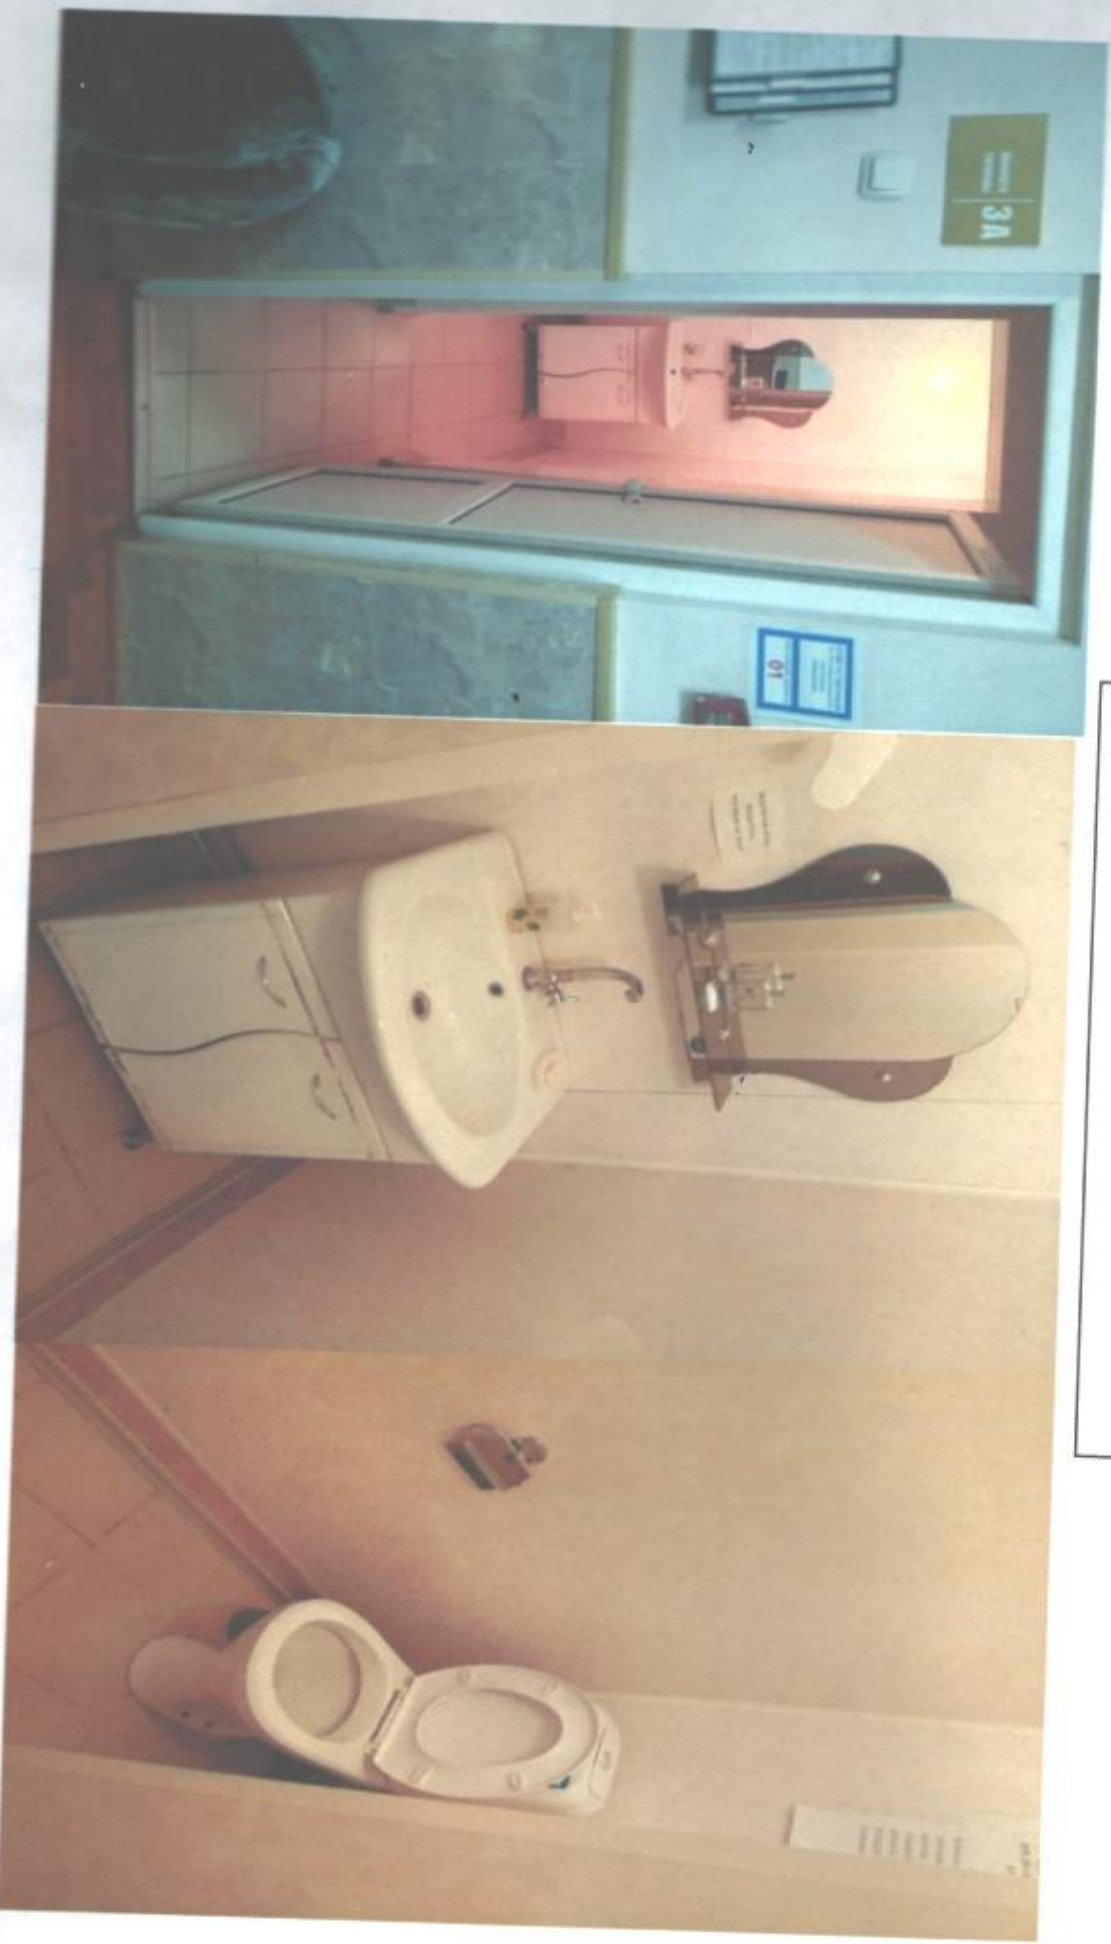
Санитарная комната

5. Санитарно-бытовые помещения						
5.1. Санузел для посетителей						
	Санузел	наличие	наличие	Г		
5.2. Санузел для инвалидов						
	Санузел	наличие	Отсутствует	К, О, С	Создание	Реконструкция с объединением помещений санузла, кладовой и архива, для создания полноцен

ного санитарно го помещени я для удобства всех категорий граждан
